# Apollo 13

## Odyssee im Weltraum

*Vor einem halben Jahrhundert hielt die Welt den Atem an, denn für vier Tage kämpfte die dreiköpfige Crew des Mondflugs Apollo 13 um ihr nacktes Überleben. Warum aus diesem Raumflug dennoch ein »erfolgreicher Fehlschlag« wurde, erfahren Sie in diesem Bericht.*

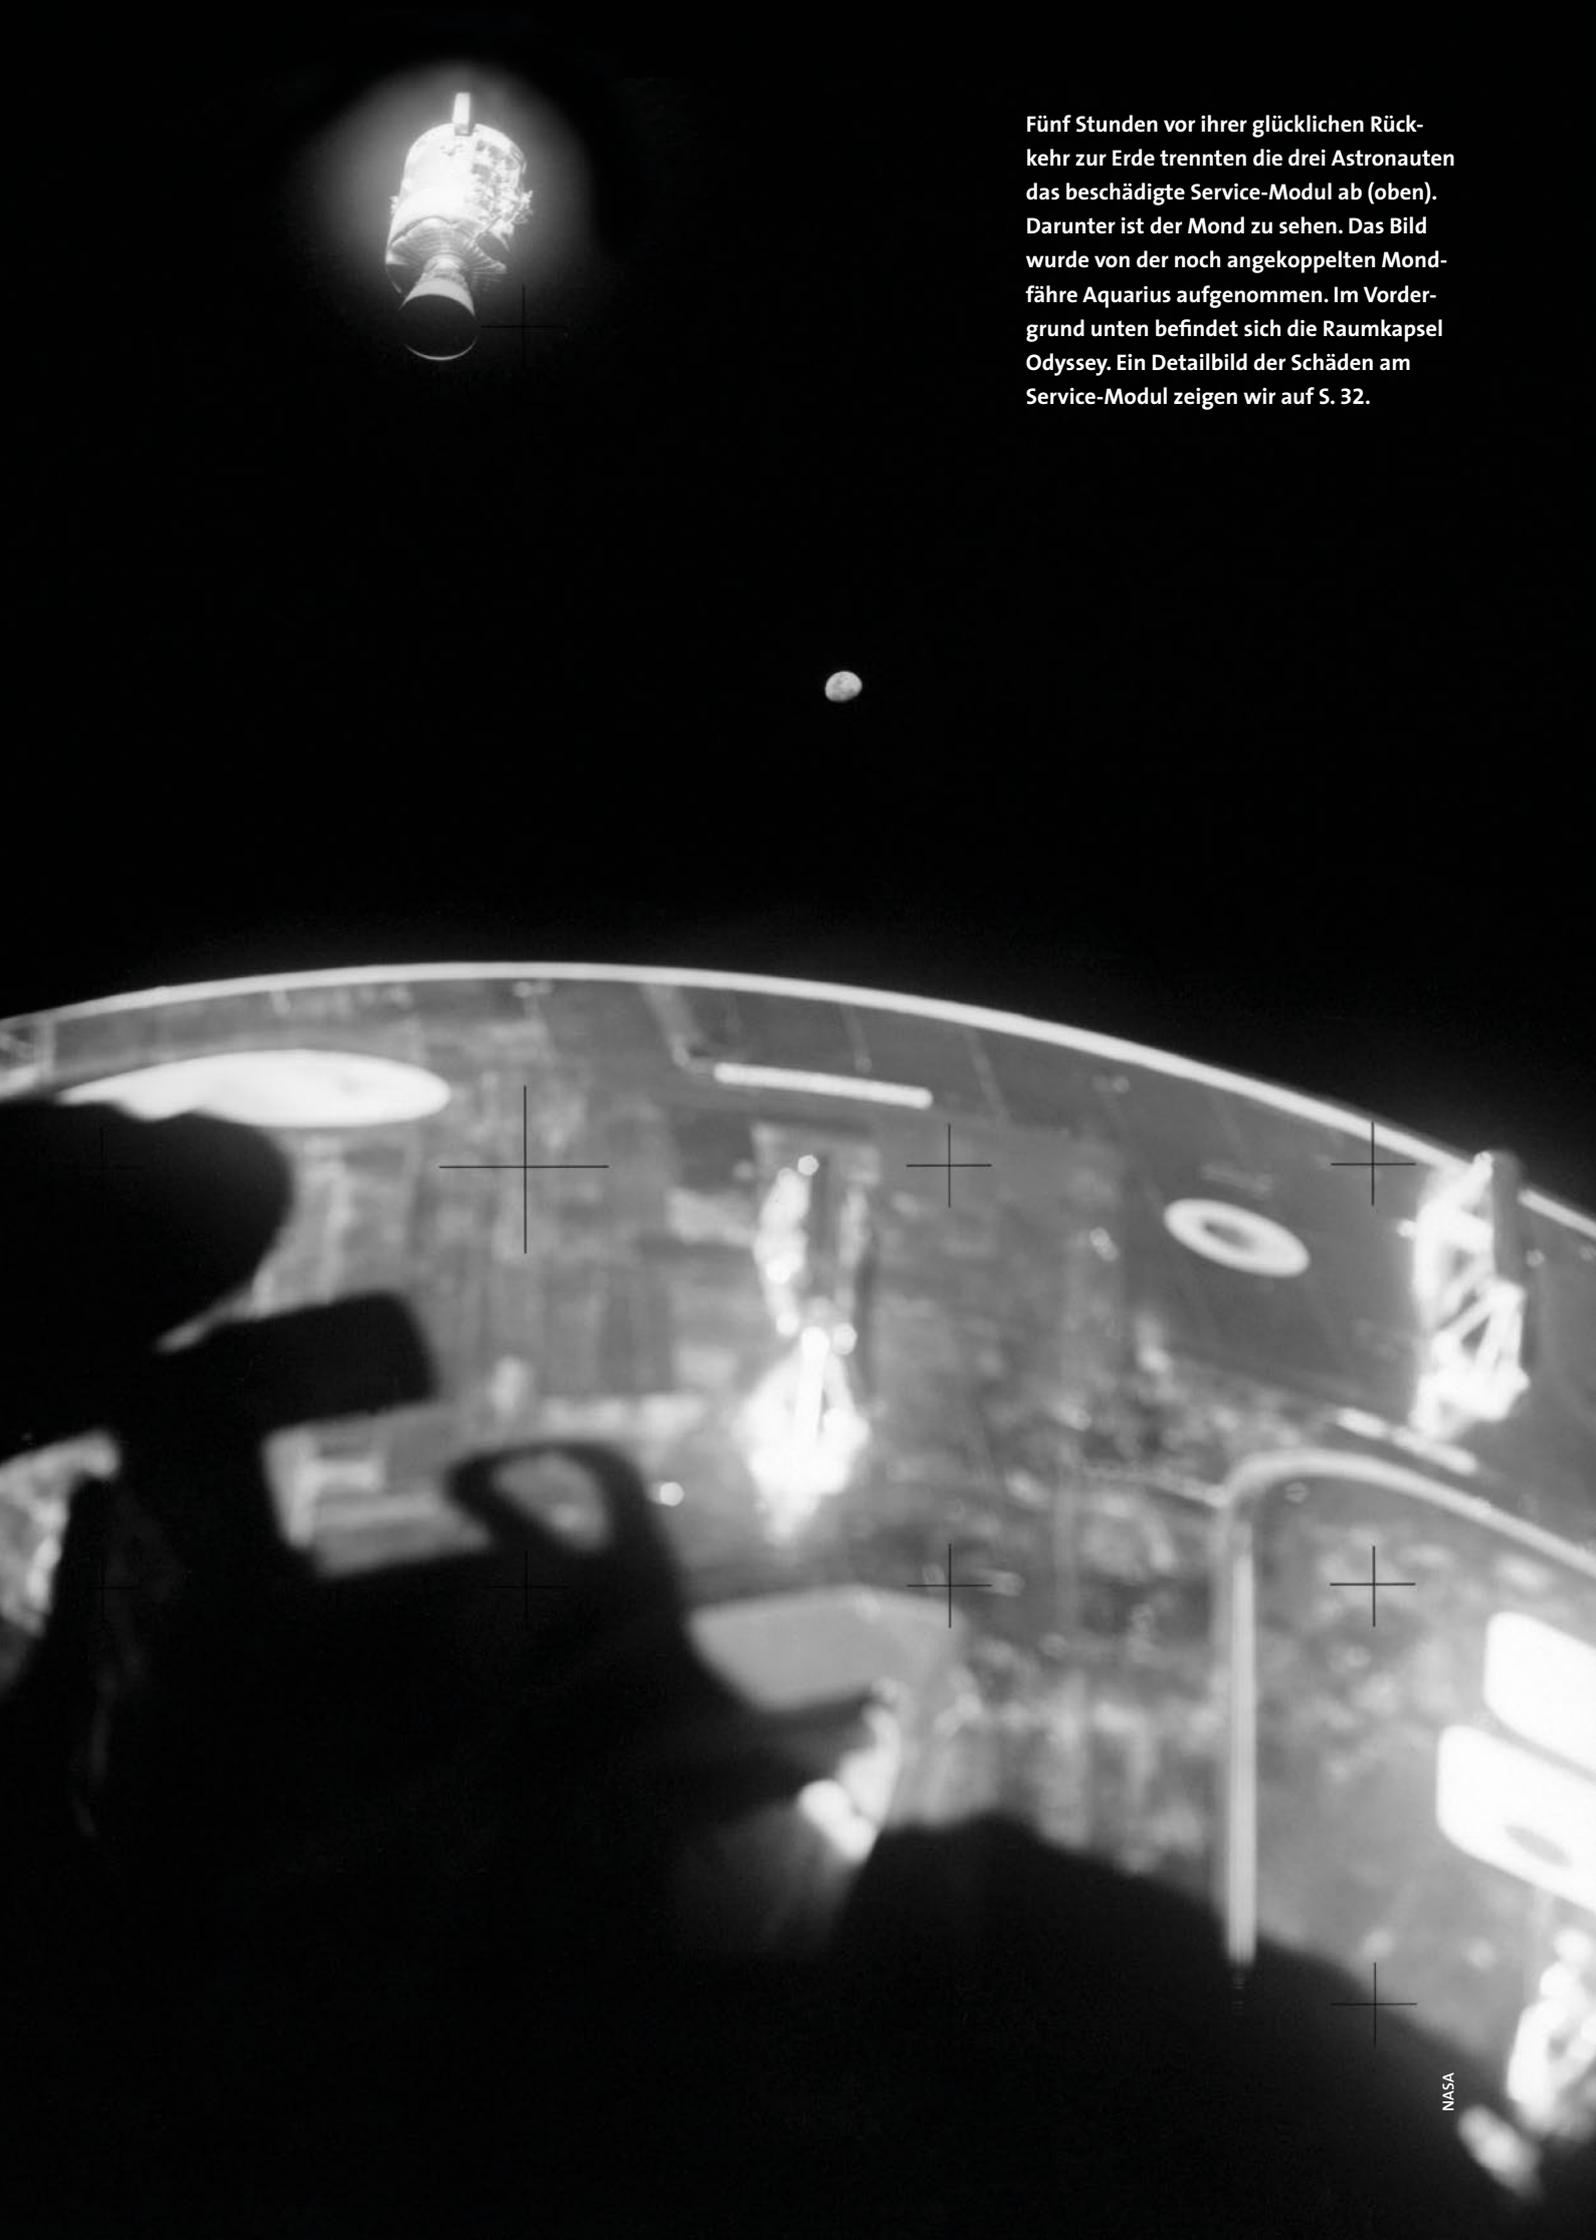
Fünf Stunden vor ihrer glücklichen Rückkehr zur Erde trennten die drei Astronauten das beschädigte Service-Modul ab (oben). Darunter ist der Mond zu sehen. Das Bild wurde von der noch angekoppelten Mondfähre Aquarius aufgenommen. Im Vordergrund unten befindet sich die Raumkapsel Odyssey. Ein Detailbild der Schäden am Service-Modul zeigen wir auf S. 32.

Knapp fünf Stunden vor dem Eintritt in die Erdatmosphäre wurde das Service-Modul abgetrennt – viel früher als bei einer normalen Mission. Erst jetzt, als die beschädigte Einheit von der Kombination aus Kommandokapsel und Mondfähre wegtrieb, konnten die Astronauten das immense Ausmaß der Schäden erkennen (siehe Bild S. 32 unten links).

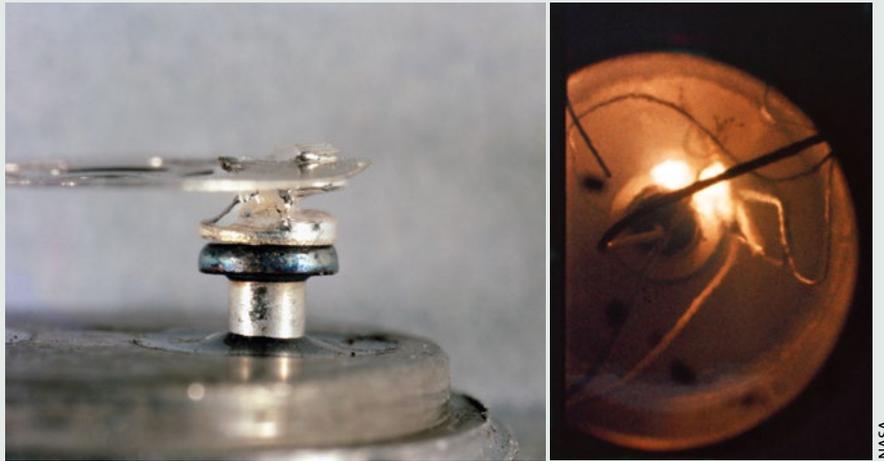
Schon Stunden nach der Explosion an Bord von Apollo 13 begann eine fieberhafte Suche nach der Ursache des lebensbedrohenden Fehlers. Dafür wurde die umfangreiche technische Dokumentation der Bauteile dieses Mondflugs akribisch durchforstet, und detaillierte Bodentests brachten Licht ins Dunkel. Schon bald hatte sich herausgestellt, dass die Ursache der Explosion in einem der Sauerstofftanks lag; fehlerhafte Isolierungen führten zu Funkenflug im Tank. So zeigten Schalter in den Nachstellungen des Unglücks am Boden verschmorte Kontakte, und bei einem Test brannte die Teflonisolierung eines Kabels in flüssigem Sauerstoff lichterloh (siehe Bilder unten). Mit einem Bodenmodell des Service-Moduls in halber Größe wurde dann in einer riesigen Vaku-

umkammer auch rekonstruiert, wie es dazu kam, dass ein ganzes Paneel der Verkleidung davonflog. Es stellte sich heraus, dass der aus dem beschädigten Tank austretende Sauerstoff im Inneren des Moduls einen so hohen Druck aufbaute, dass die Verkleidung schließlich abriss und davonflog (siehe Bilder unten). Tatsächlich

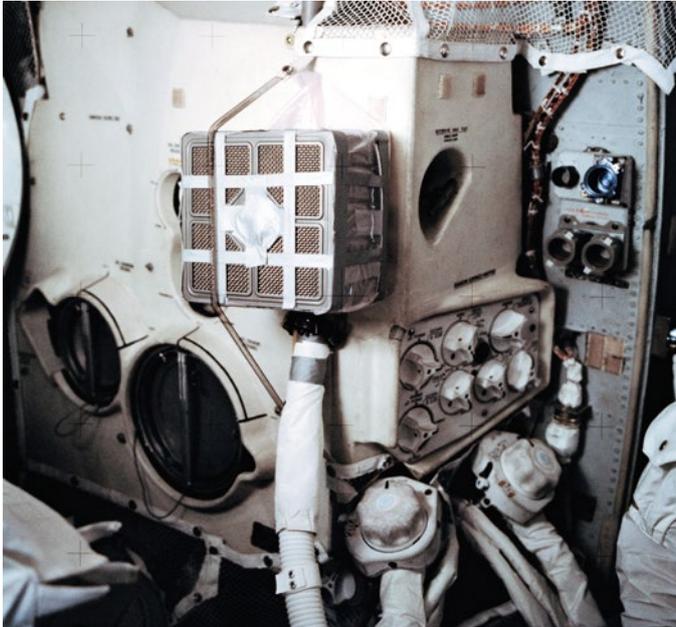
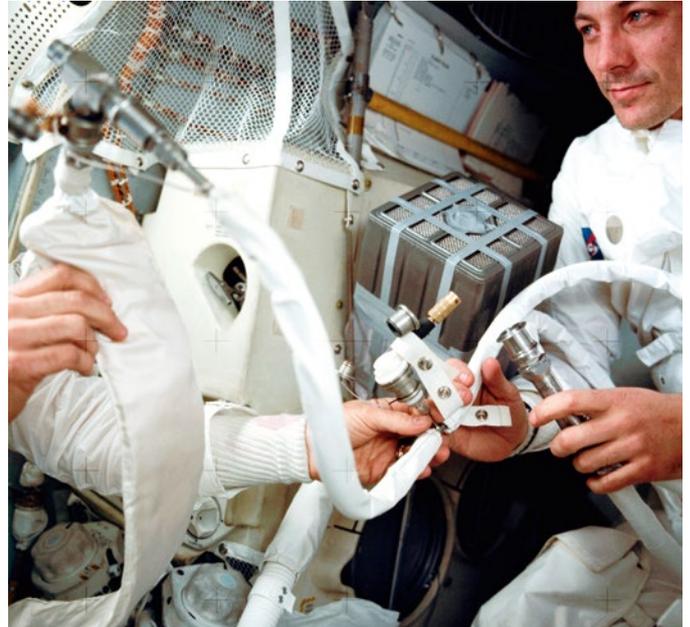
**Improvisation rettet Leben: Die Crew von Apollo 13 musste basteln, um die würfelförmigen Lithiumhydroxid-Kanister der Raumkapsel an das Lebenserhaltungssystem der Mondfähre anschließen zu können. Sie dienten dazu, die Luft von ausgeatmetem Kohlendioxid zu befreien. Dafür bauten die Astronauten diese Konstruktion aus Bordmaterialien nach detaillierten Anweisungen von der Bodenstation in Houston.**

Das Kommandomodul war dagegen mit genügend Kanistern ausgestattet; nur passten sie nicht in das Lebenserhaltungssystem der Landefähre. Die Ingenieure in Mission Control überlegten sich in einer langen Nachtschicht, wie man die würfelförmigen Kanister aus dem Kommandomodul mit den zylindrischen Behältern der Mondfähre kompatibel machen konnte – und das ausschließlich mit den Bordmitteln, die den Astronauten zur Verfügung standen. Das Ergebnis übermittelten sie am Morgen an die Crew, und die musste es nachbauen. Man muss sich dabei vor Augen halten, dass der Besatzung an Bord der Apollo-Kapsel keinerlei visu-

elle Hilfsmittel zur Verfügung standen. In diesen Tagen war es unmöglich, Bilddaten zu ihnen zu senden. Fernsehbilder von dort zur Erde zu schicken, damit man die Ergebnisse überprüfen konnte, war auch nicht möglich, da es galt, jedes Watt an elektrischer Energie zu sparen. Trotzdem funktionierte die Konstruktion am Ende (siehe Bilder S. 32).

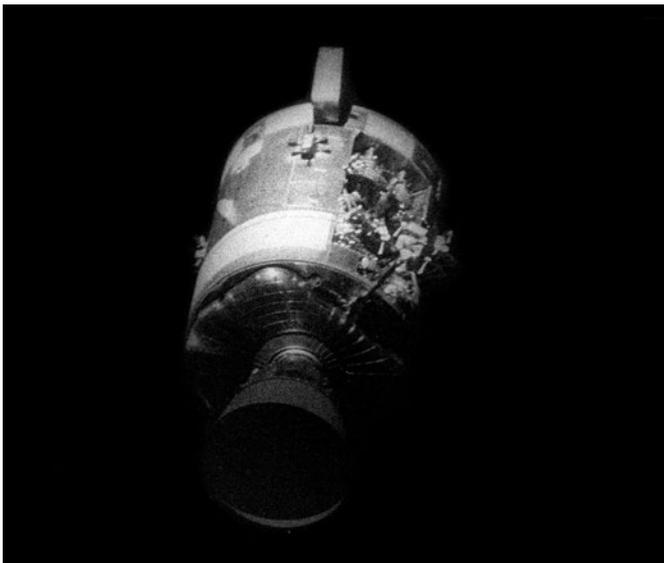
Rund fünf Stunden vor dem Wiedereintritt in die Erdatmosphäre trennten die Astronauten das beschädigte Service-Modul von der Apollo-Raumkapsel ab. Die Explosion des Sauerstofftanks hatte ein ganzes Verkleidungspaneel des Moduls herausgesprengt, und es hängen Trümmerstücke nach außen.

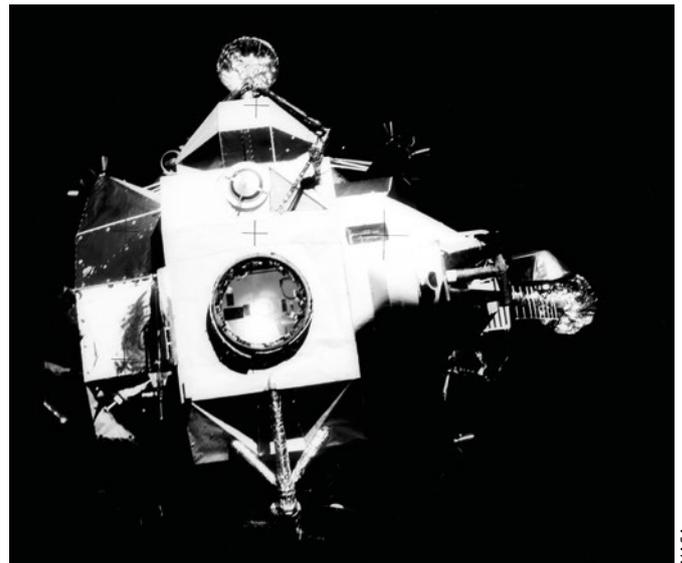
Zwei Stunden vor der Rückkehr zur Erde musste sich die Mannschaft von Apollo 13 von ihrer treuen Mondfähre Aquarius verabschieden, die sie vier Tage am Leben hielt, obwohl sie dafür nicht konstruiert worden war. Aquarius besaß keinen Hitzeschild, so dass sie beim Eintritt in der Erdatmosphäre verglühte.

Schließlich trennte die Crew zwei Stunden später auch die lebensrettende Mondfähre Aquarius ab, die sie bislang versorgt hatte (siehe Bild S. 32 unten rechts). Nun war sie in der Kommandokapsel auf sich allein gestellt. Erst jetzt würde sich herausstellen, ob die Kapsel nicht auch bei der Explosion beschädigt worden war – und vor allem, ob die stark beanspruchten Batterien durchhielten. Ohne sie konnten die pyrotechnischen Ladungen nicht ausgelöst werden, wel-
